# Kretingos dvaro fontanai

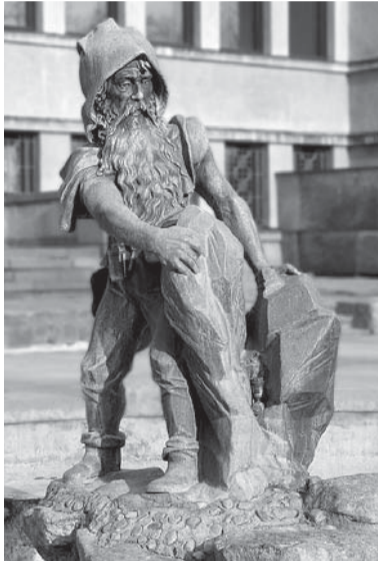
II dvaro fontano Gnomo skulptūra Kauno karo muziejuje. Fotografavo Ingrida Andrulytė.

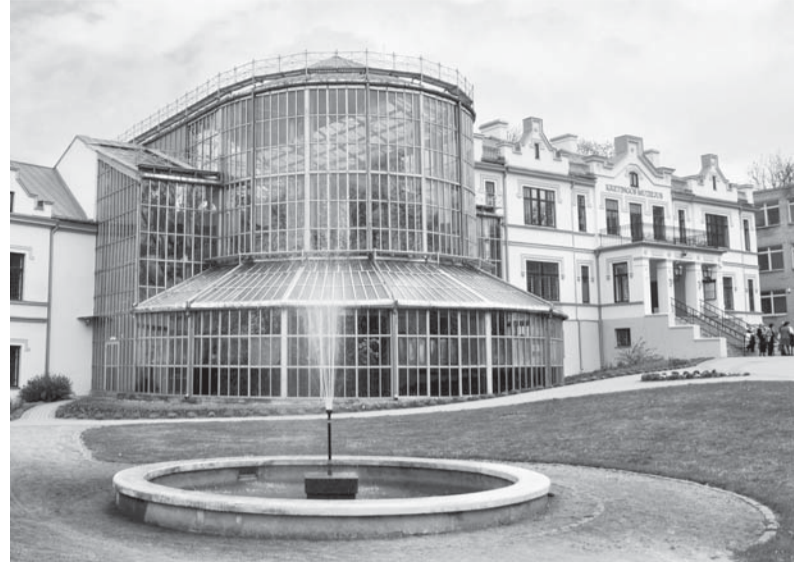
I dvaro fontanas šiandien. Fotografavo Jolanta Klietkutė.

metų I fontano vietoje iširtas 87 kv. m. dydžio plotas. Jame aptikti XIX a. pab. – XX a. pr. fontano baseino pamatai su dugno liekanomis bei mūrinė vandentiekio sklendės (vandeniui užsukti) šachta. Pamatai akmenų mūro, apskritimo formos, 5 m vidinio ir 7,2 m išorinio skersmens. Pradžioje fontano dugnas buvo išklotas akmenimis, surištais kalkių skiediniu. Vėliau, matyt, rekonstruojant ar leidžiant vandenį, dugnas išbetonuotas. Sienelė degtų tinkuotų plytų mūro, 32 cm storio. Sklendės šachta 1,29x1,53 m dydžio, degtų plytų sienomis ir dugnu, įrengta fontano rytiniame pakraestyje.

2007–2009 m. I dvaro fontanas buvo atstatytas. Kretingos muziejus tikisi atkurti ir autentiško dydžio bronzinę moters skulptūrą, puošsią fontaną. Yra išlikusi tik viena šio fontano nuotrauka, daryta 1895 m. fotografės Paulinos Mongirdaitės. Skulptūrą pagal nuotrauką atkūrė klaipėdiečių skulptorius restauratorius Vytautas Baranskas.

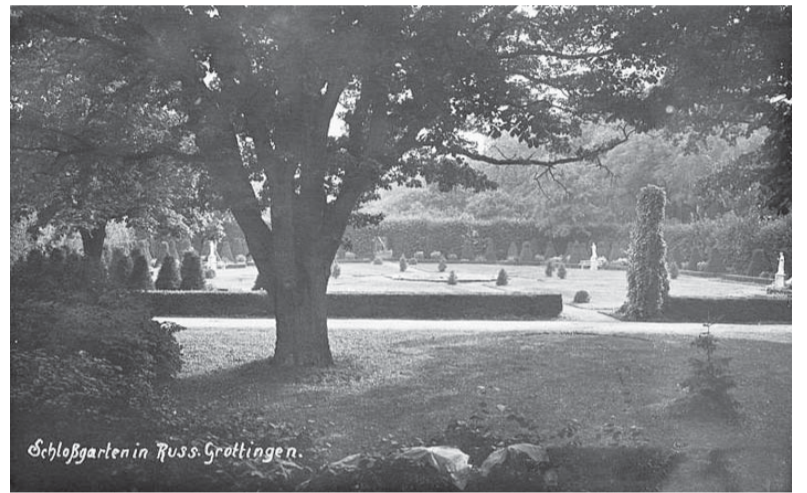
II dvaro fontanas XIX a. pabaigoje. Atvirukas iš privačios kolekcijos.

II fontano vieta yra apie 115 m į pietryčius nuo I fontano ir tiek pat į pietus nuo dvaro rūmų pagrindinio korpuso pietrytinio kampo, parko šiaurės rytuose.

Archeologinių kasinėjimų metu II fontano vietoje atidengtas 156 kv. m. dydžio plotas, kuriame aptiktos fontano liekanos. Fontanas buvęs pailgas šiaurės rytų – pietvakarių kryptimi, pusapskritiškais galais ir žvaigždiniams kampais, ovalo plano, 16x10,7 m pločio, įgilintas į molio gruntą. Dugnas išpiltas žvyru, grįstas smulkiais skaldytais akmenimis. Sienelės tinkuotų plytų mūro, 70 cm aukščio, virš žemės paviršiaus iškilusios 12 cm. Fontaną juosė takas, po kuriuo šiaurės rytinėje dalyje išmūryta 1,7x1,58 m dydžio vandentiekio vamzdyno sklendės šachta. Kitų fontano įrangos detalių (vandens purkštuvų, skulptūros postamento) neaptikta.

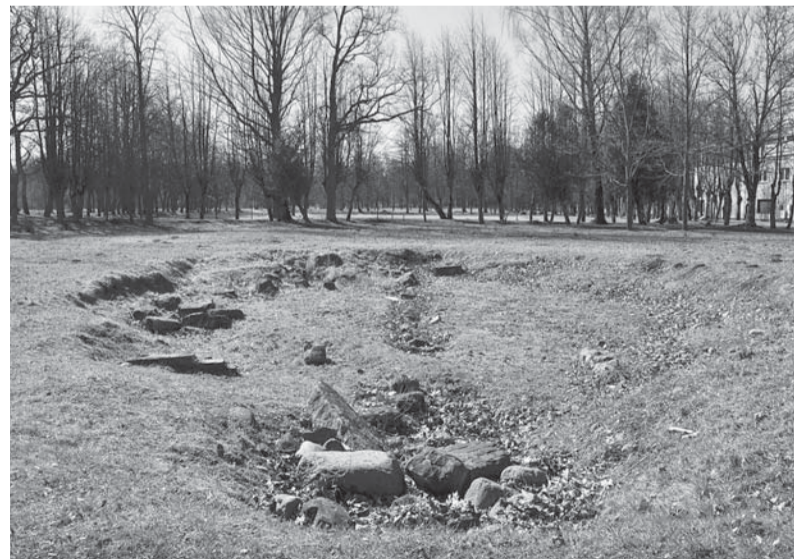
II fontano likučiai. Fotografavo Jolanta Klietkutė.
