Jurgio Pabrėžos koplyčia pasitiks atsinaujinusi

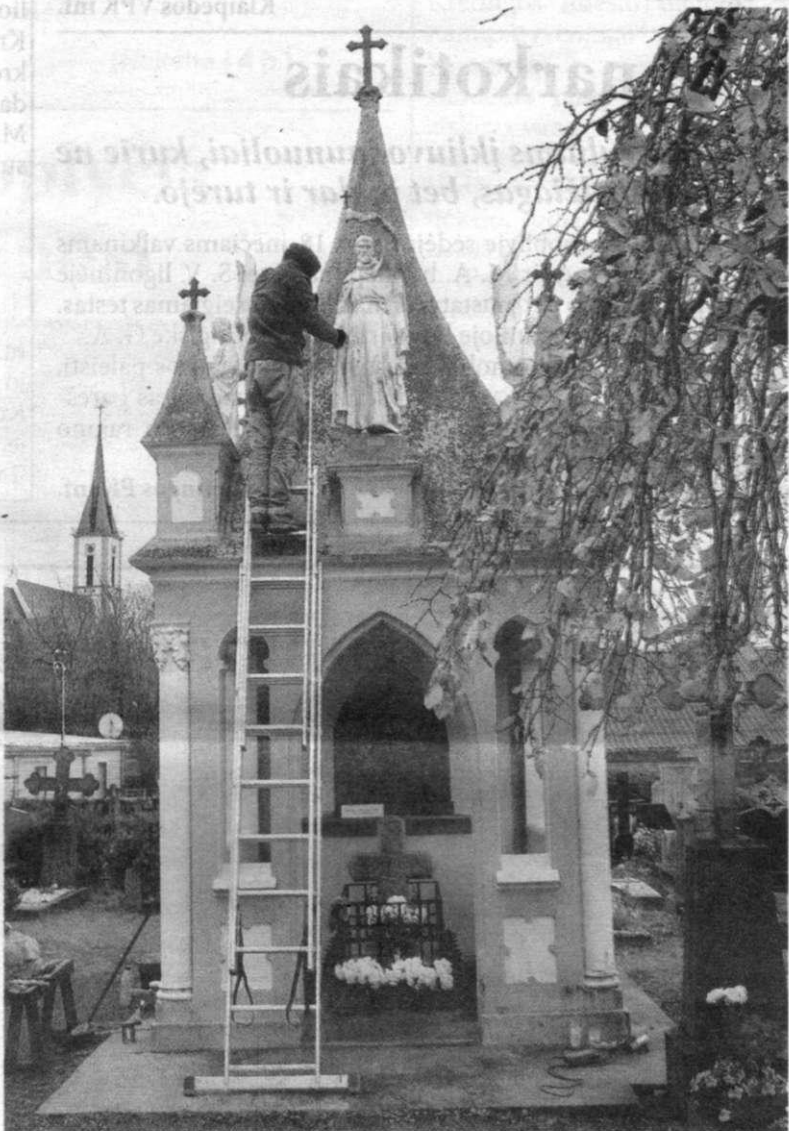
Atnaujinamos ant koplyčios esančios skulptūros, valomas ir daug kartų dažytas akmens kryžius.

Tarybos pirmininkę Daliją Krūminienę ir kitus tarybos narius darbus atlikusios individualios įmonės savininkas, restauratorius Vytautas Dzindziliauskas supažindino su padarytais darbais: nuo sieninės tapybos nuvalyti nešvarumai, ji antiseptikuota, prie pagrindo pritvirtintas pakibęs tapybos dažų sluoksnis, atstatytos ištrupėjusios vietos.

Daliai koplyčios ir paveikslu restauravimo ir konservavimo darbų atlikti iš Europos Sąjungos fondų skirta daugiau nei 12 tūkst. litų. Dar reikės baigti tvarkyti paveikslu apačią, restauruoti skulptūras. Jos kapinių lankytojus pasitinka pasikeitusios, baltesnės – buvo nuplautos naudojant specialų tirpalą. Valomas ir ant kapo stovintis akmenų kryžius, kuris daug kartų taip pat buvo dažytas.

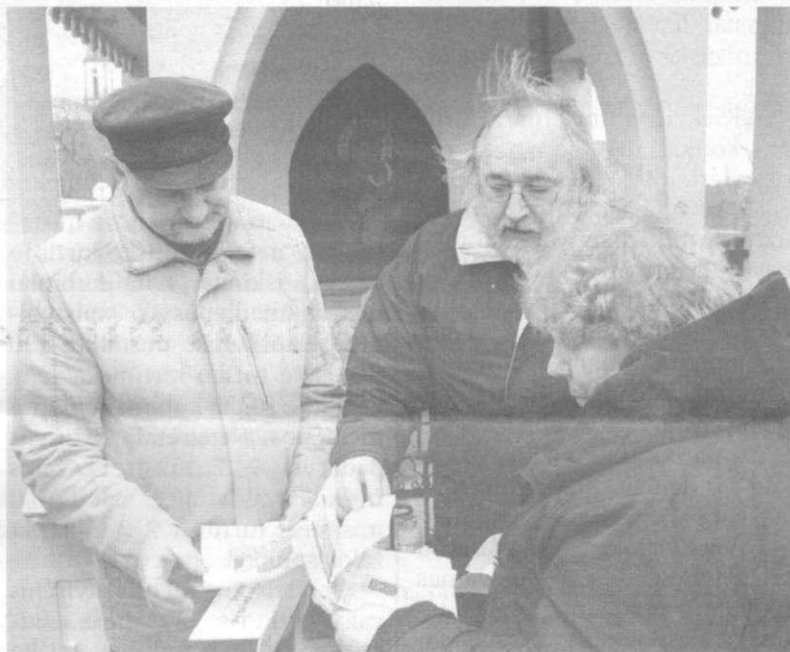
Restauratorių darbą vertino Restauravimo tarybos nariai, vadovaujami Dalios Krūminienės. Su tuo, kas padaryta, supažindino restauratorius Vytautas Dzindziliauskas. Svečius pasitiko savivaldybės Kultūros skyriaus vyr. specialistas, paminklotvarkininkas Algirdas Mulvinskas.

ninko, botaniko J. Pabrėžos arba Tėvo Ambraziejaus kapo buvo pastatyta prieš aštuonias dešimtis metų. Nuo to laiko ji nė karto nebuvo tvarkyta profesionalių restauratorių. O laikas paliko savo žymes: įškilo viena siena, susidėvėjo pamatai, aprtrupėjo apdailos elementai.
